# Projet d'aménagement sur la commune de Cusy (74)

## Rapport d'étude

**Dossier n°2017104**

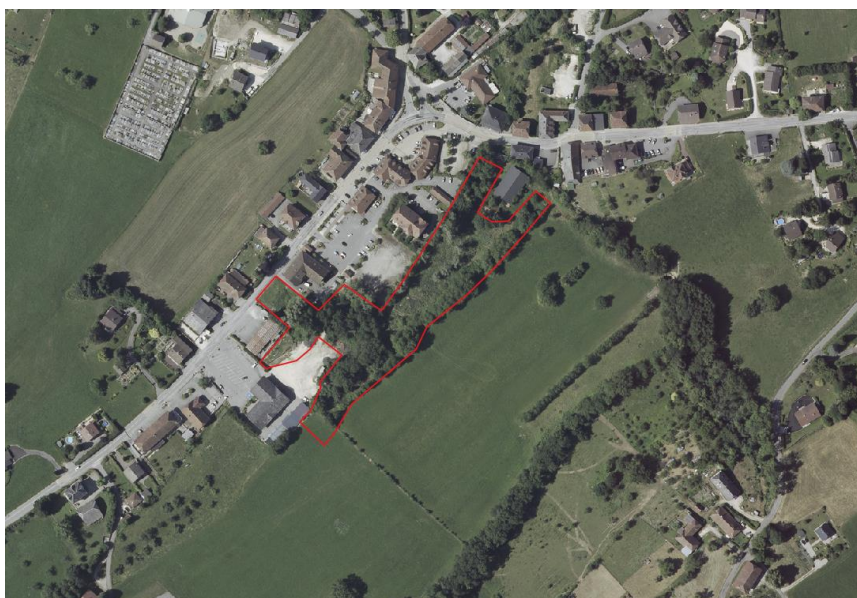
*Figure 1: Zone d'étude*

La zone d'étude se situe au cœur de la commune de Cusy en Haute-Savoie. Elle s'inscrit dans le contexte de l'Albanais. La zone d'étude a été déterminée en considérant la limite d'une zone humide mise en évidence par un pré-diagnostic du site.

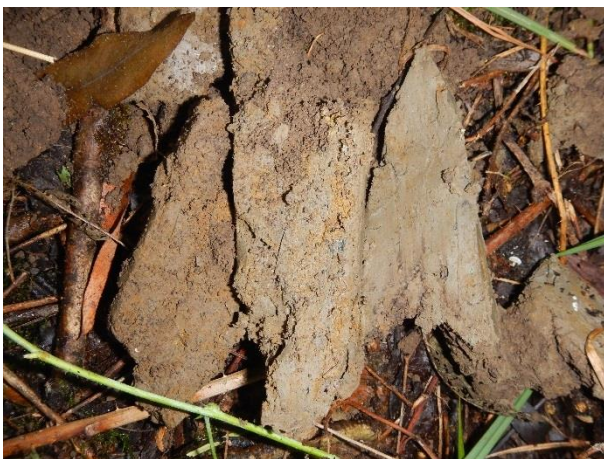
*Photo 1: Les 3 horizons d'un réductisol Vlc*

- Les réductisols de la catégorie V<sub>lc</sub>. On observe l'horizon gris dès 15 cm de profondeur avec également la présence de taches rouille à partir de 50 cm de profondeur. Le sol n°8 est concerné par cette catégorie de réductisols.
- Les réductisols de la catégorie V<sub>ld</sub>. Ici, l'horizon gris est apparu à partir de 40 cm de profondeur mais de l'eau libre a pu être mise en évidence tout le long du profil et très proche de la surface. Le sol n°28 appartient à cette catégorie de rédoxisols.

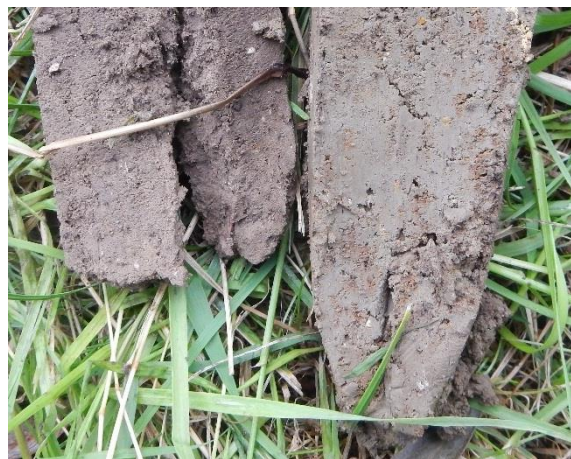
*Photo 2: Un rédoxisol Vb avec les taches rouille*

- Les rédoxisols de la catégorie Iv<sub>d</sub> du GEPPA. Il s'agit de sols où les 1<sup>ères</sup> taches de couleur rouille sont observées après 25 cm de profondeur puis suivies d'un horizon réductique grisâtre. Le sol n°20 est concerné par cette catégorie de rédoxisols.
- Les rédoxisols de la catégorie V<sub>b</sub> du GEPPA. Dans ces sols, les 1<sup>ères</sup> taches de couleur rouille sont contactées avant 25 cm de profondeur et se prolongent sur l'intégralité du profil pédologique. Les sols n°4, 6 et 14 appartiennent à cette catégorie de rédoxisols.

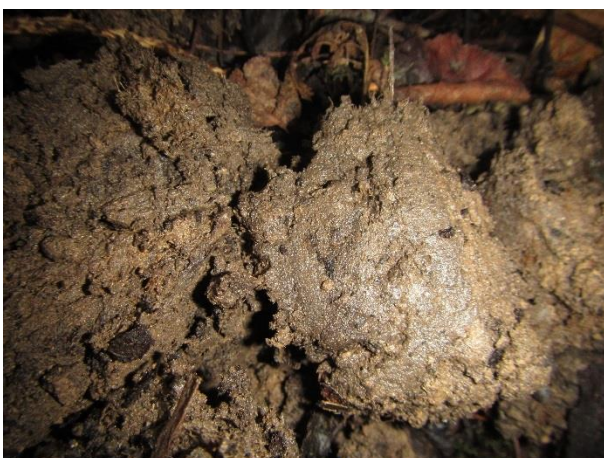
*Photo 3: Horizon tourbeux avec matière non décomposée*

Dans le cas présent, l'unique histosol (sol n°24) est surmonté par un horizon de sol brun. On parle alors d'histosol recouvert. Sous cet horizon, l'épaisseur de tourbe a été évaluée à plus de 100 cm. Ce type de sol (catégorie H du GEPPA) est typique des boisements marécageux à engorgement prononcé.

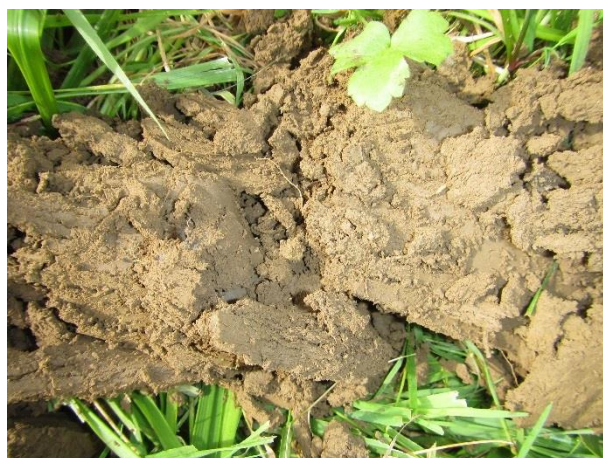
*Photo 4: Sol brun sans traces d'hydromorphie*

Sur les 31 sondages effectués, 16 d'entre eux ne comportent pas de traces d'hydromorphie. Il s'agit de sols avec éléments anthropiques bâtis (parking, routes...) ou de sols très caillouteux dans lesquels l'emploi de la tarière n'est pas toujours possible.

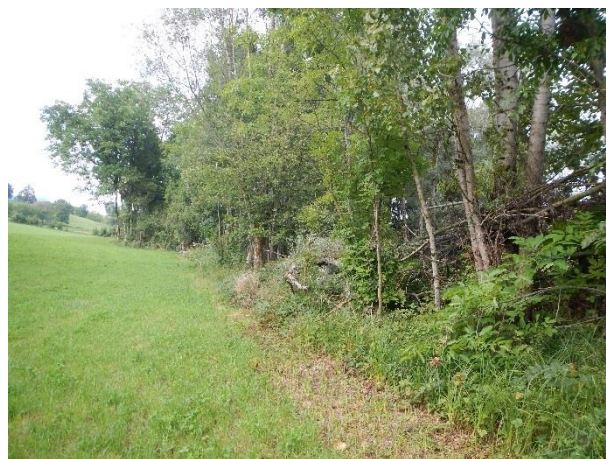
La strate herbacée est composée d'espèces luxuriantes (reine des prés, épilobes, lysimaque, laïches...). A noter la présence d'une strate arborée formant une haie de grands arbres à tendance humide (présence de saule blanc par exemple). Toutefois, les mégaphorbiaies semblent représenter l'habitat principal.

Les mégaphorbiaies ont été jugées en mauvais état de conservation.

*Photo 6: Mégaphorbiaies et haies*

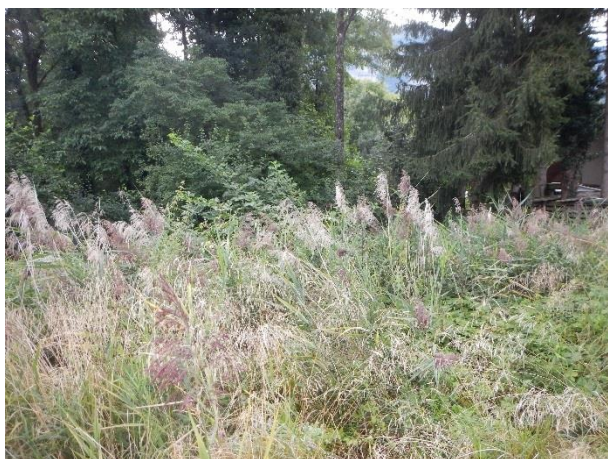
On retrouve d'autre part des friches herbacées à tendance humide. Développées principalement sur remblais, la végétation est composée d'espèces mésophiles (ortie) et d'espèces hygrophiles (menthes, reine des prés, roseaux...). Ces milieux pourraient s'avérer intéressants à restaurer.

*Photo 7: Friche humide avec roseaux*

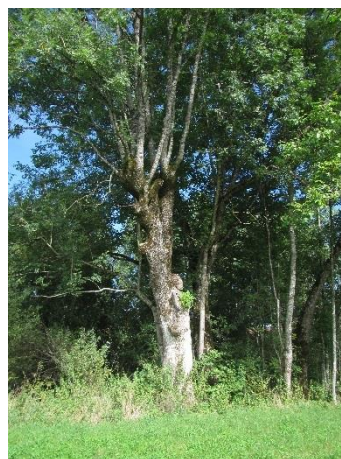
*Photo 8: Grand arbre intéressant pour la faune*

La présence de gros arbres à cavités constitue le plus fort intérêt pour la faune. Ceux-ci sont particulièrement favorables à plusieurs espèces de chiroptères qui s'avèrent connues dans le secteur et qui pourraient y gîter. Parmi elles, l'atlas des chiroptères de Rhône-Alpes mentionne :

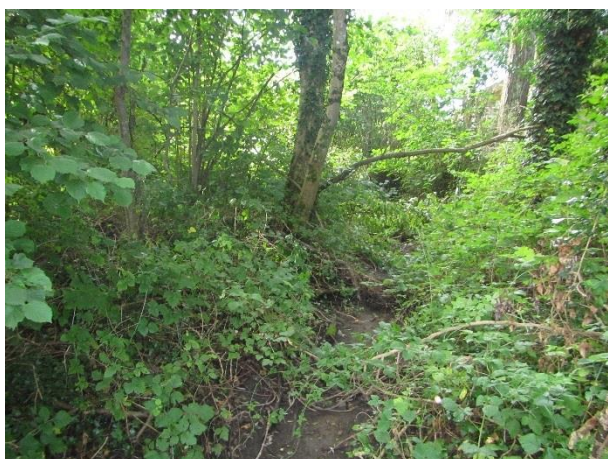
A noter la présence d'un petit fossé avec buse dans la partie ouest de l'aulnaie marécageuse. Celui-ci ne semble pas alimenté en eau de manière permanente mais paraît plutôt jouer un rôle de déversoir des surplus liés à la pluviométrie. La buse véhicule ensuite les écoulements en souterrain dans le cœur du hameau.

*Photo 11: Drain de l'aulnaie marécageuse*

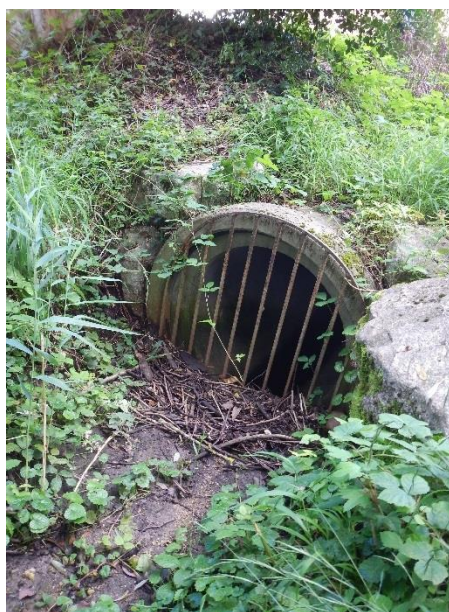
*Photo 12: Buse évacuant les surplus pluviométriques*

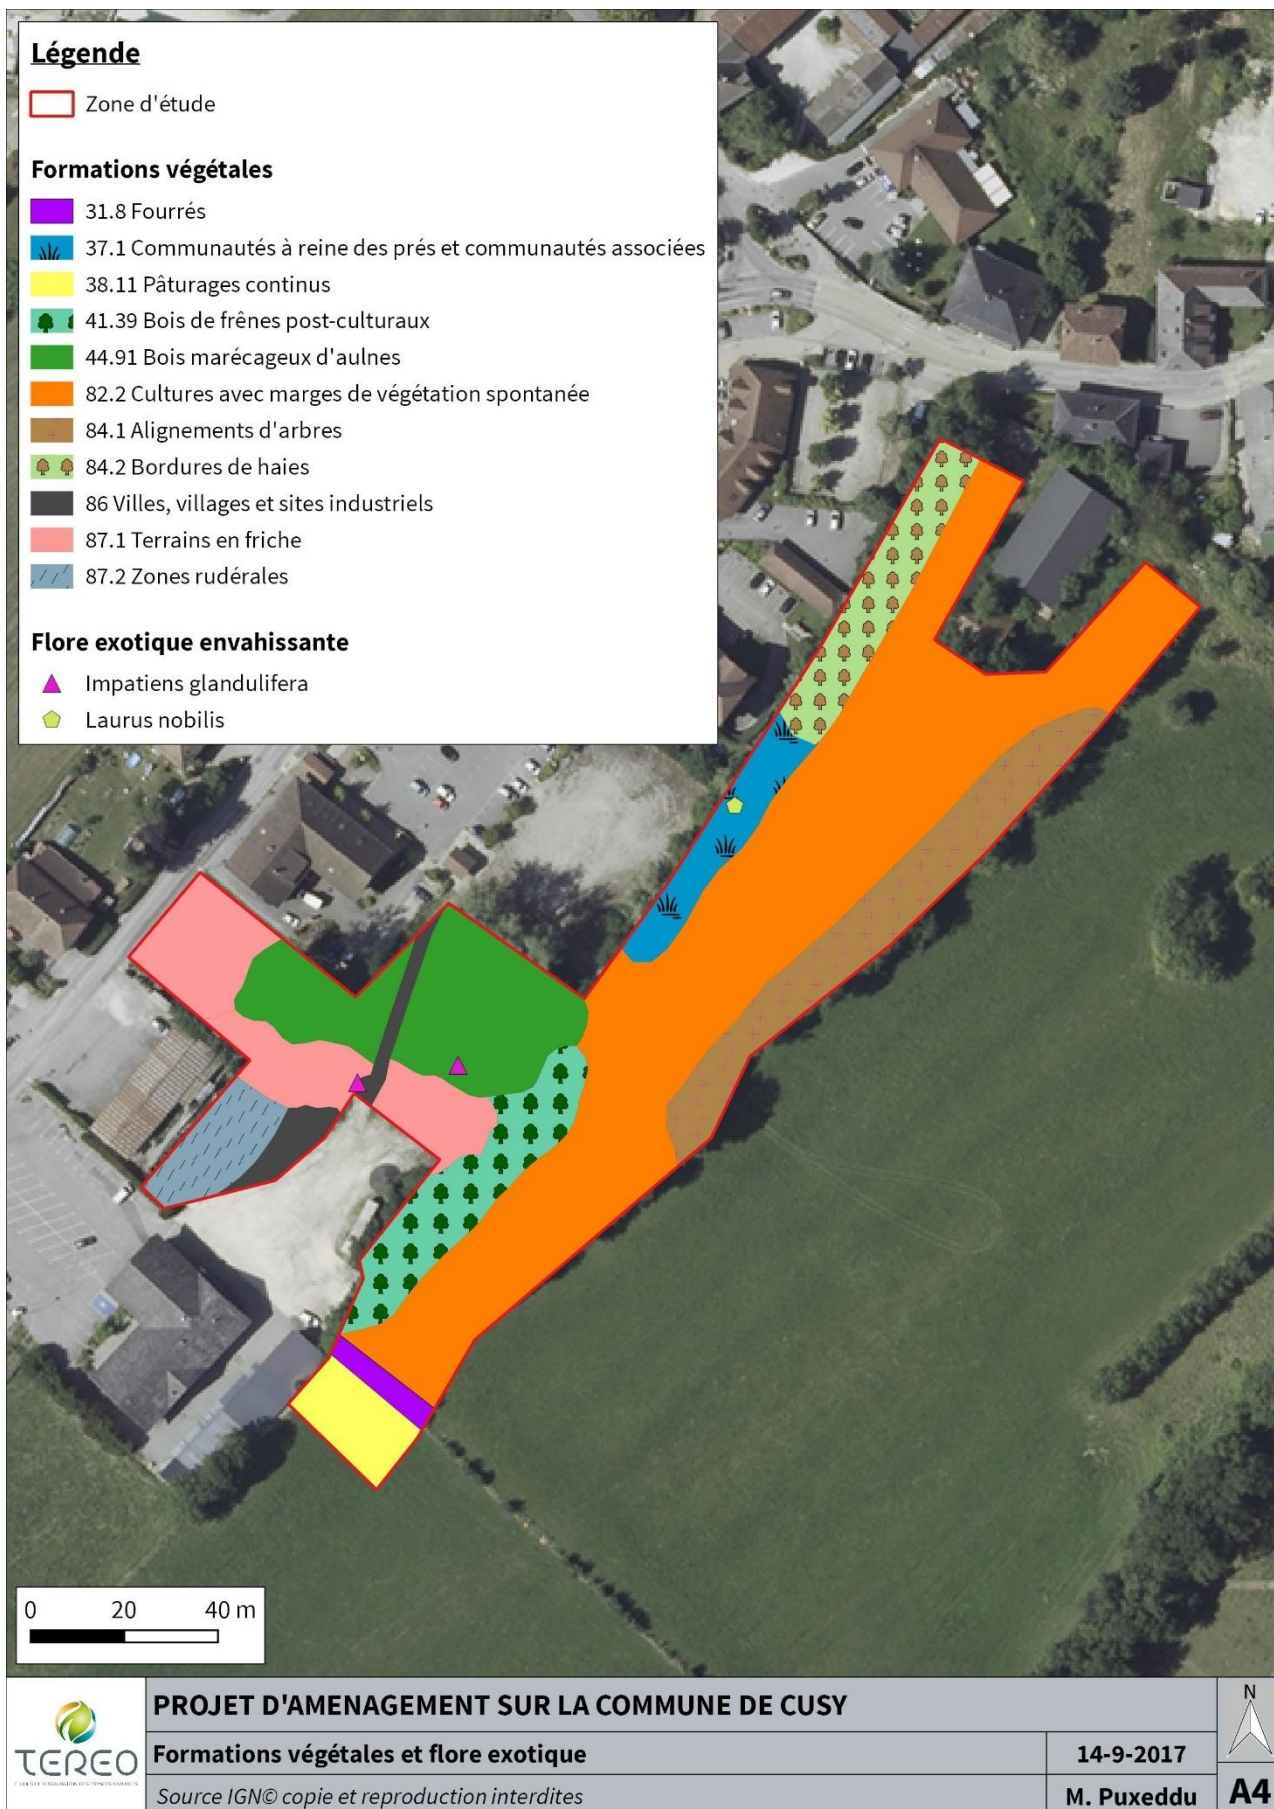
Carte 3: Formations végétales et flore exotique

Onze formations végétales ont été identifiées sur le site d'étude. Même si la plupart des formations végétales ne présente pas de réel intérêt écologique, on peut citer la présence de deux habitats intéressants.
