VILLE DE CUSY (74)

ACCOMPAGNEMENT ET EXPERTISE POUR LA
GESTION DES EAUX PLUVIALES ET DU RISQUE
INONDATION SUR LE PROJET DE QUARTIER
"LES BRUCHETS"

VERSION B DU 04 DECEMBRE 2018

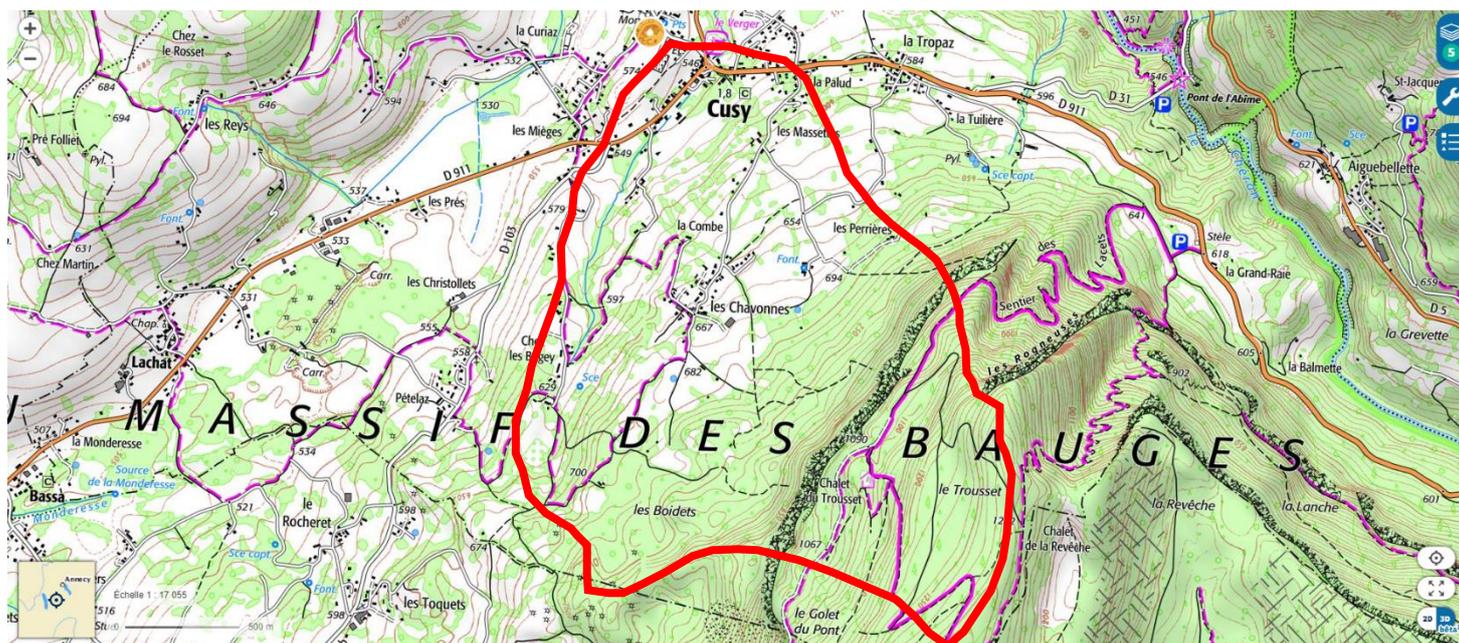
Figure 1 : Extension du bassin versant topographique à l'amont du vallon (fond IGN 1/25 000 – Géoportail)

On peut estimer la superficie du bassin versant hydrologique à environ 3,32 km².

La partie de ce bassin versant susceptible d'apporter des ruissellements directs vers le vallon (hors apports via le ruisseau des Bogeys et la route des Bauges) présente une superficie de l'ordre de 0,75 km².

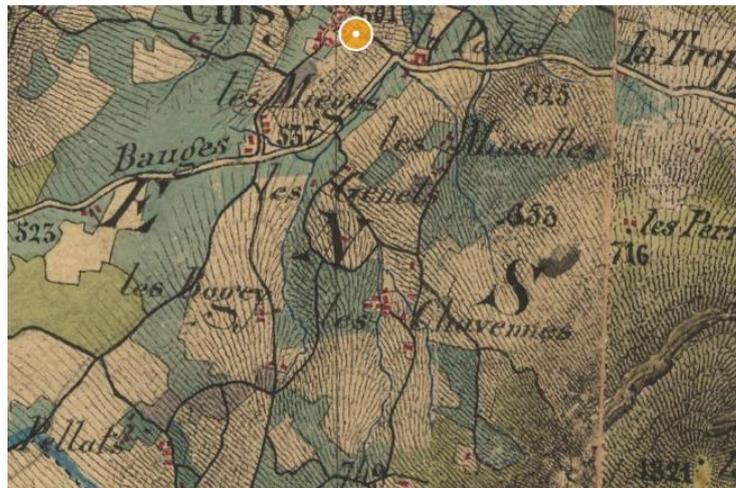
Figure 2 : Le détournement du ruisseau des Bogeys est figuré sur la carte d'état-major (env. 1865)

La datation de ce détournement peut être approchée à partir des documents cartographiques historiques et des anciennes photographies aériennes ; il est figuré sur la carte d'état-major (env 1865) et visible sur la photographie de 1950 ; curieusement, il n'est pas figuré sur la carte topographique de la même époque ; on peut supposer qu'il date du milieu du XIX^{ème} siècle ;

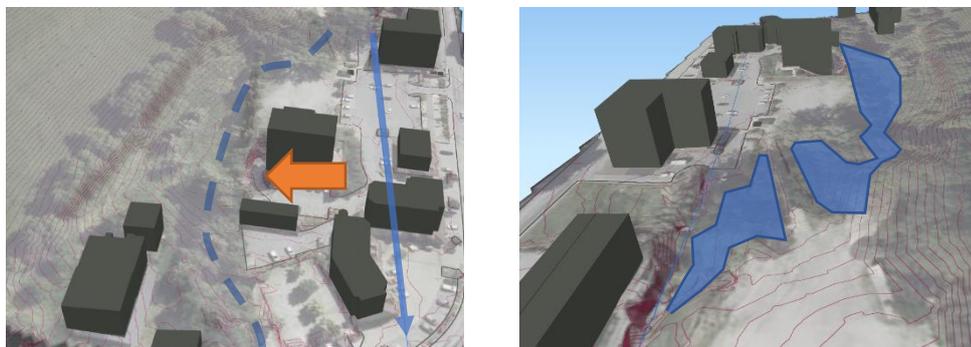
Figure 3 : Déport de l'axe du vallon vers le pied de la montagne de Bange et réduction notable du volume à quelques dépressions déconnectées, sans exutoire superficiel (fond Géoportail - levés topographiques terrestres TT GE)

- ✓ le déport de l'axe topographique du vallon jusqu'à 70 mètres vers sa rive droite et la réduction notable du volume libre situé sous la cote de la route départementale ;

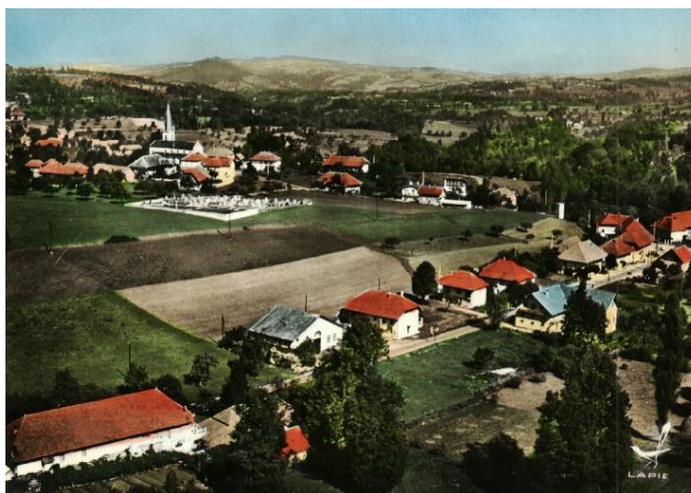
Figure 8 : Vue du vallon et du marais de la Pallud en 1986

La zone humide actuelle est le reliquat d'un marais qui devait initialement occuper largement le vallon (même contexte que les Mièges). Elle est le résultat d'un nouvel équilibre hydrologique et comme le suggère le rapport de TEREQ, son extension initiale se prolongeait sous les remblais. On peut apprécier cette extension sur les cartes postales du bourg en 1986 et 1988.

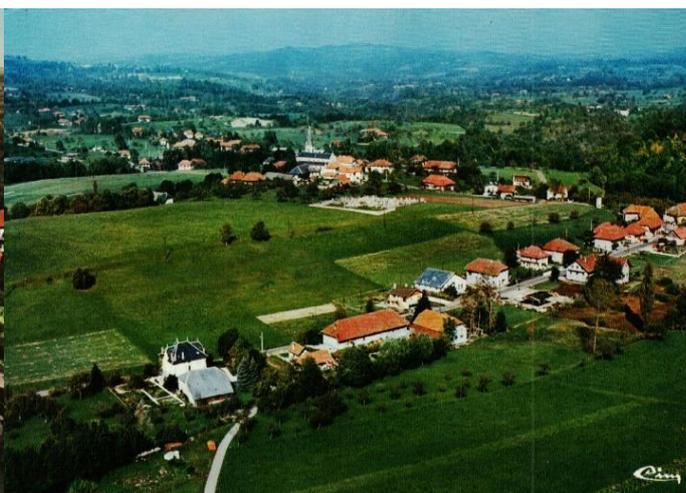
Figure 9 : Vue du vallon et du marais de la Pallud en 1988 – premiers remblaiements au niveau de l'actuelle salle des fêtes

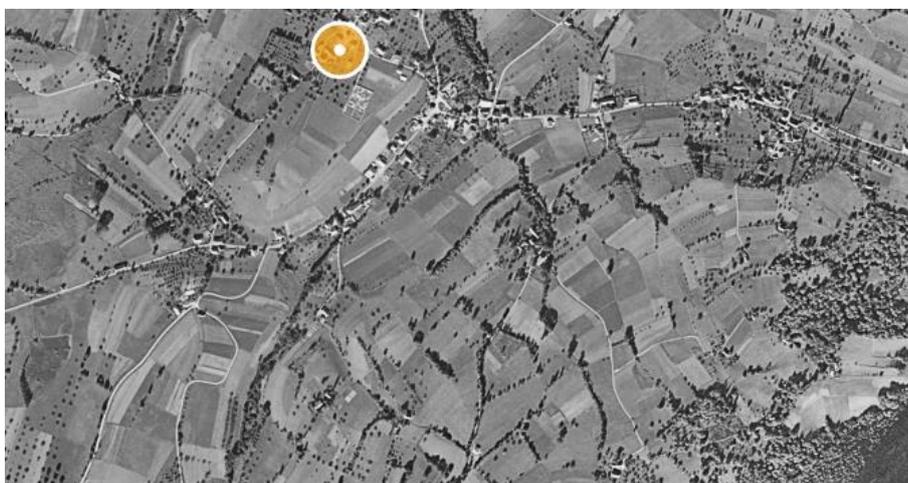
Figure 10 : Photographie aérienne du site – un vallon encore peu urbanisé (env 1950)
source Géoportail

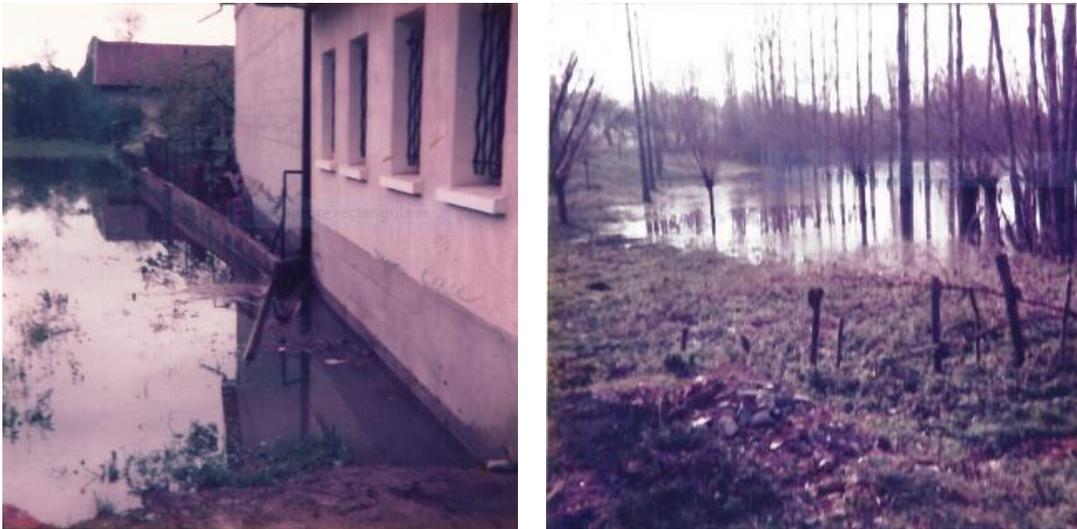
*Figure 11 : Inondation du secteur de la Pallud et de la zone humide avant le remblaiement de 1983
La trace visible sur le mur permet d'évaluer une hauteur d'eau de 70 cm environ.*

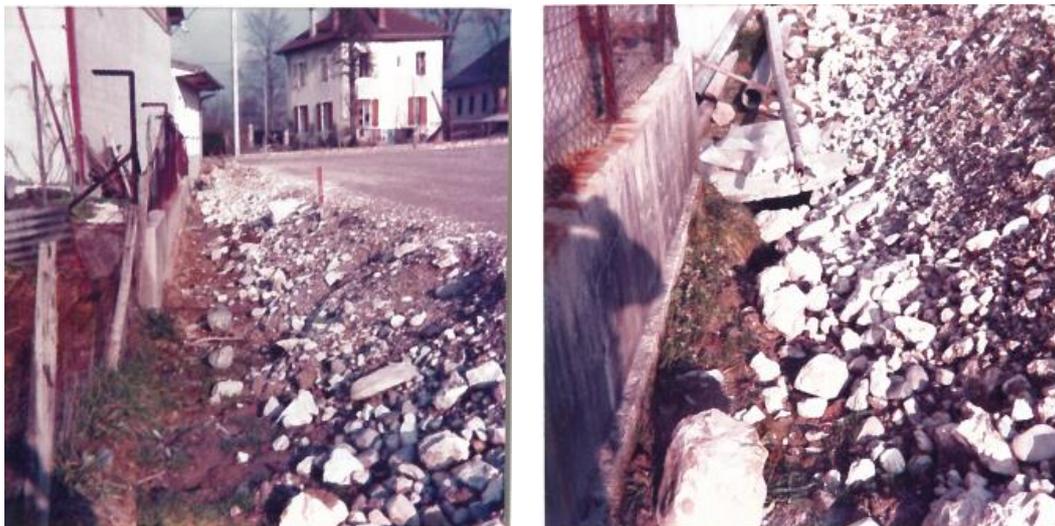
Figure 12 : Mise en place du remblai à l'endroit de l'actuelle pharmacie en 1983

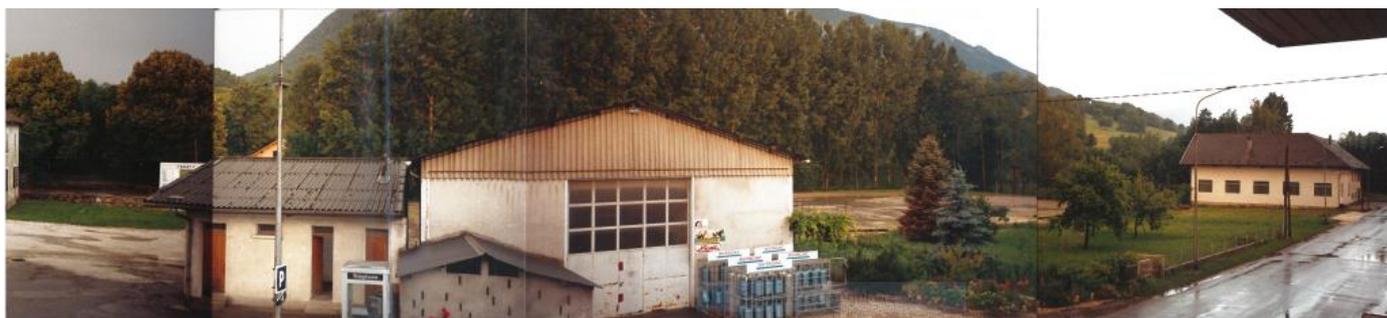
Figure 13 : Vue de la Pallud suite à l'inondation de la route départementale et des bâtiments riverains par les fortes pluies de juillet 1993
Un riverain a alors noté une hauteur d'eau proche de 10 cm sur la route.
On constate que la terrain de sport est également remblayé.

Une aggravation de l'inondation des bâtiments et de la départementale aurait été constatée par les riverains à la suite des différentes étapes de remblaiement du vallon, notamment en 1993.

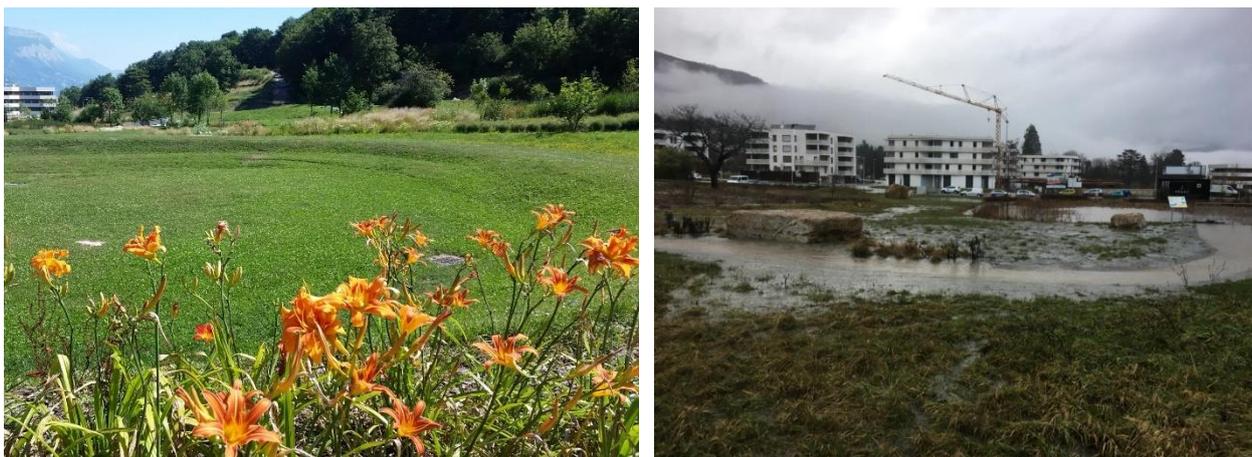
Figure 14 : Espaces accessibles temporairement inondables dans le quartier de Pré Nouvel à Seyssins (38)

On notera à ce sujet que des aires de stationnement peuvent être aménagées à un niveau réputé inondable si l'inondation est peu fréquente et si la hauteur d'eau est inférieure à 200 mm. Autrement dit, les espaces qui seront décaissés pourront participer au stationnement de véhicules ou à l'agrément paysager de l'opération.

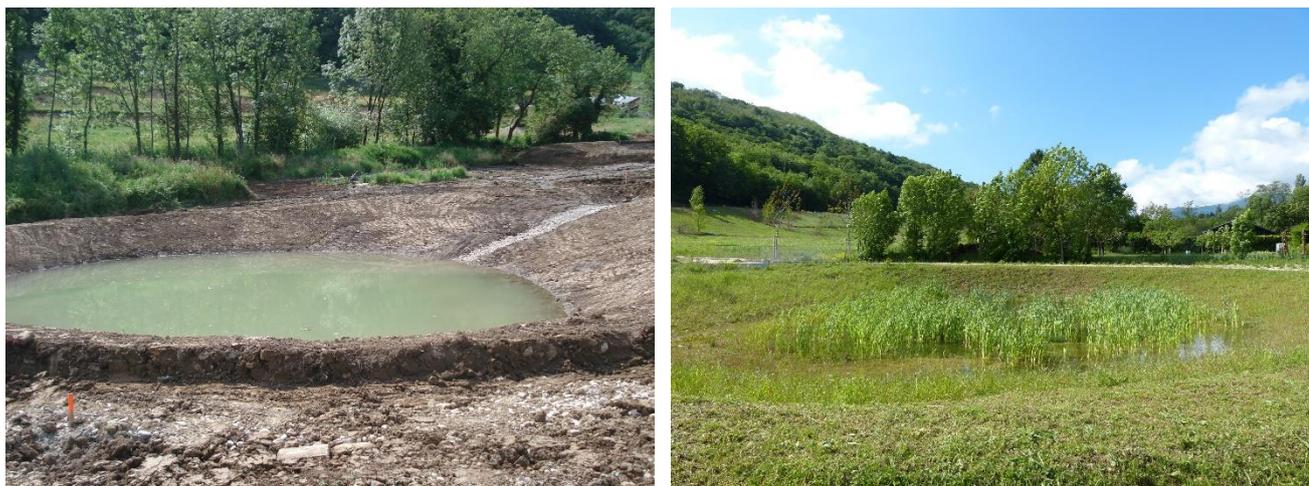
Figure 15 : Etapes de reconstitution d'une zone humide à Seyssins – Pré Nouvel (38) – 2013 et 2014

La clarification de la topographie (suppression partielle des remblais, pour des motivations d'abord hydrauliques, est une occasion d'envisager une revalorisation d'ampleur de cette zone sans qu'il soit *a priori* nécessaire d'engager des interventions coûteuses. Il semble notamment que la restitution d'une hydrologie plus proche du fonctionnement initial du site, avec des apports d'eaux météoriques plus conséquents et la reconstitution d'un sol décomprimé, sera favorable à une colonisation spontanée des espèces souhaitées. Des interventions sur les lits de pose des collecteurs et sur tout type d'ouvrage susceptible de participer au drainage des sols (drainage agricole traditionnel ?) peuvent également être utiles.

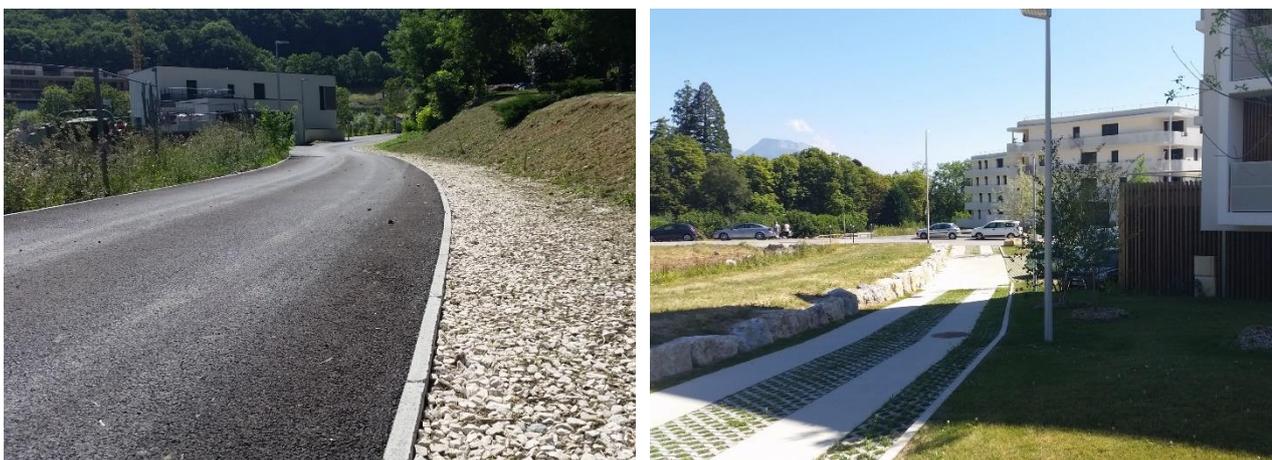
Figure 16 : Exemples de réduction de l'imperméabilisation des voiries : accotements perméables ; revêtement perméable

A cette fin, on limitera autant que possible les revêtements imperméables, on limitera les aires nécessairement imperméables au strict nécessaire et on évitera tout recours à des installations enterrées de collecte et de transport des eaux pluviales. Une réflexion sur la constitution et le revêtement des chaussées sera très utile à cette occasion. Les espaces verts seront systématiquement conçus pour recevoir les eaux de ruissellement des aires imperméables voisines.
